Algemene gegevens

Projectnummer : 2013-Pro-366
Inspecteur : De heer E. Wieser
Makelaar : n.v.t.
Keuringsdatum : 17 september 2013 tijd: 10:00 uur
Aanwezig bij de inspectie : Jabor voor een asbestinventarisatie
Weersgesteldheid t.t.v. inspectie : droog, circa 18 graden

Straat : Van der Vennestraat 85, hoek van Miereveldstraat 4
Postcode en Plaats : 2525 EA Den Haag
Woningtype : bedrijfsruimte, beheerd anti-kraak
Bouwjaar (indicatie) : circa 1934
Bewoond : ja

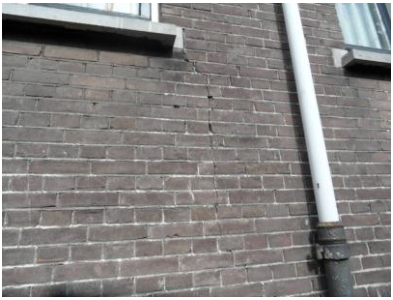
1. Gesloten gevel:				
Onderdeel	constateringen en opmerkingen		directe	indirect
04 Overige onderdelen

<p>stalen en pvc hemelwaterafvoeren zijn verouderd, de stalen delen vertonen roestvorming. Het is aan te raden deze te vervangen</p> <p>waardering: 0.</p>	V		€ 1.500,0
			€ -	€ 1.500,0
Totale kosten gesloten gevel;			€ 3.000,0	€ 6.000,0

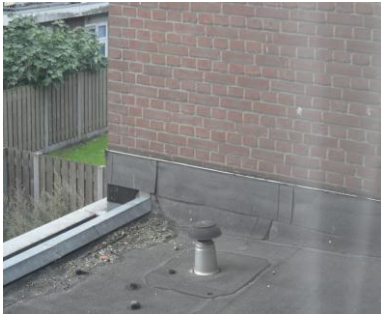
<p>doorvoeren zijn deels zichtbaar en bereikbaar, doorvoeren zijn een aantal jaar geleden vervangen, metalen doorvoeren met kunststof kappen, visueel geen gebreken</p> <p>waardering: #..., +</p>			
			€ -	€ -
03 Dakbedekking platte daken				
 	<p>tijdens de inspectie was het niet mogelijk het hoofddak op een veilige manier te bereiken en te inspecteren</p> <p>deels zichtbaar en bereikbaar, bitumen bedek- king, enkele jaren geleden vervangen, leeftijd is niet bekend</p> <p>bedekking, visueel geen gebreken</p> <p>advies, loodaansluiting gevel met bedekking aan- brengen voor een goede aansluiting</p> <p>waardering: #...</p> <p>Periodiek dient het dak geïnspecteerd te worden op gebreken en indien nodig te worden schoongemaakt.</p>	N		€ 2.000,0

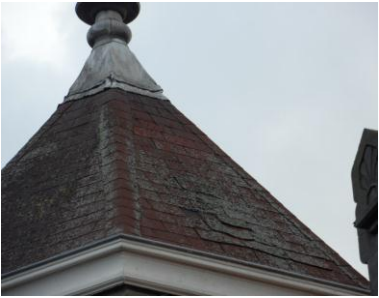
€ -	€ 2.000,0
04 Dakbedekking schuine daken

<p>bitumen shingles zijn verouderd en plaatselijk beschadigd</p> <p>advies, bitumen shingles in de aankomende 5 jaar geheel vervangen</p> <p>pannen van het dak, deels zichtbaar, plaatselijk scheef. Het is aan te raden deze te schikken en na te lopen in verband met de waterdichtheid</p> <p>waardering: #..., 0.</p> <p><i>De meeste daken zijn voorzien van betonnen of keramische dakpannen. M.n. de oude keramische soorten vertonen nogal eens vochtdoorslag. Dit kan geen kwaad mits het dakbeschot en panlatten d.m.v ventilatie snel kunnen drogen. De levensduur van pannen bedraagt gem. 40 - 60 jaar.</i></p>	H V H	€ 500,0	€ 2.000,0 € 2.000,0
			€ 1.500,0	€ 4.000,0

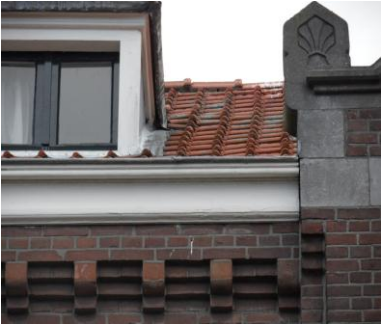
3. Vervolg dak exterieur				
Onderdeel	constateringen en opmerkingen		directe	indirect
05 Dakoverstek, boeiboorden

<p>houten boeidelen voor en achtergevel visueel geen gebreken waargenomen</p> <p>schilderwerk is verouderd maar heeft voldoende dekking, het is aan te raden in de aankomende 2 a 3 jaar te schilderen</p>	O		€ 2.500,0
	waardering: +		€ -	€ 2.500,0
06 Dakkapel (buitenzijde)

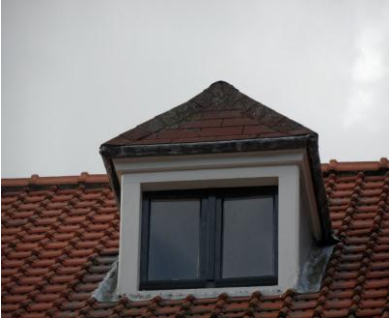
<p>bedekking van de dakkapellen aan de voorgevel is verouderd, het is aan te raden dit in de aankomende jaren te vervangen</p> <p>lood van de dakkapellen aan de voorgevel is verouderd, het is aan te raden dit in de aankomende jaren te vervangen</p>	V		€ 1.500,0
		V		€ 2.000,0
	waardering: 0.		€ -	€ 3.500,0
07 Goten

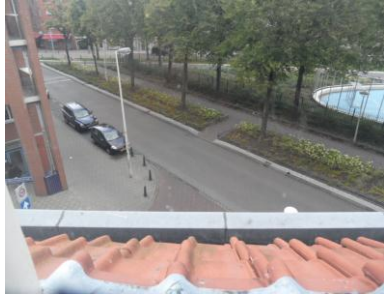
<p>de zinken goten zijn deels zichtbaar, het zinkwerk is verouderd</p> <p>het is aan te raden de goten jaarlijks te reinigen voor een goede afwatering</p> <p>advies, in de aankomende jaren de goten vervangen</p> <p>Indien een goot niet van nabij is geïnspecteerd, is een afgeleid oordeel gegeven welke is gebaseerd op visuele waarneming vanaf straatniveau</p> <p>waardering: #...</p>	O		€ 600,0

V		€ 5.000,0
	Bij vervanging van (zinken) gootbekleding dient, vooral bij oudere huizen, rekening te worden gehouden met herstel van de goorconstructie en omtimmering.		€ -	€ 5.600,0
08 Overige delen				
	waardering:		€ -	€ -
Totalen kosten dak exterieur:			€ 1.500,0	€ 17.950,0

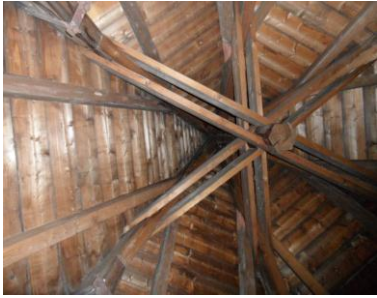
Onderdeel	constateringen en opmerkingen		directe	indirect
01 Dakbeschot

<p>houten beschot, grotendeels bekleed, visueel geen gebreken</p> <p>op de houten delen zijn lekkage sporen zichtbaar, tijdens de inspectie zijn deze gemeten en waren deze droog</p> <p>waardering: #..., +</p> <p>Het dakbeschot wordt, voor zover de aanwezige afwerking dit toelaten, geïnspecteerd op constructieve samenhang, aantasting door houtboorders (houtworm, boctor ect.) en recente lekkages.</p>			
			€ -	€ -
02 Dakconstructie

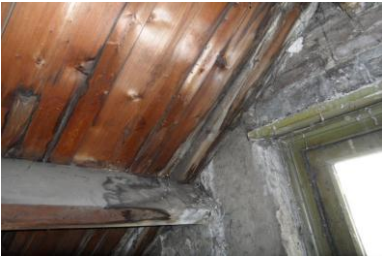
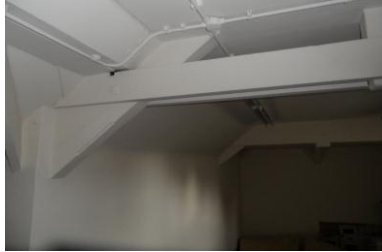
<p>houten constructie is deels kled. Ter plaatsen van de voorgevel plaatselijk houtrot aangetroffen</p> <p>houten constructie is geschilderd, hierdoor niet geheel zichtbaar</p> <p>waardering: #..., +</p> <p>Het dakbeschot wordt, voor zover de aanwezige afwerking dit toelaten, geïnspecteerd op constructieve samenhang, aantasting door houtboorders (houtworm, boctor ect.) en recente lekkages.</p>	H	€ 1.500,0

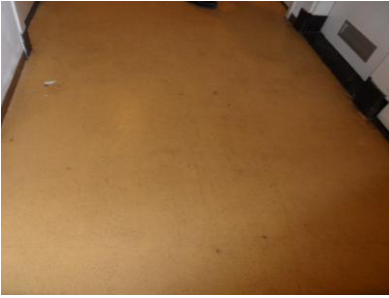
Onderdeel	constateringen en opmerkingen		directe	indirect
01 Zoldervloer

<p>houten vloer, voorzien van bedekking, visueel geen gebreken</p> <p>waardering: +</p> <p>De inspectie betreft het draagvermogen van de vloer. Omdat de balkenlagen van de vloer vanwege afwerkingen vaak niet (goed) visueel inspecteerbaar zijn, wordt in dit geval voor het bepalen van het draagvermogen afgegaan op afgeleide kenmerken zoals doorbuiging</p>			
			€ -	€ -
02 Verdiepingsvloer(en)

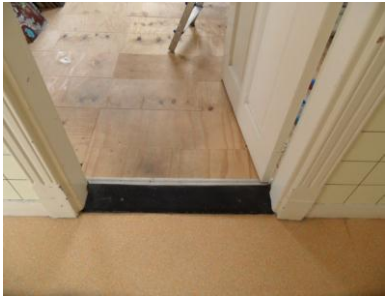
<p>houten vloer, deels voorzien van bedekking, visueel geen gebreken</p> <p>waardering: +</p> <p>De inspectie betreft het draagvermogen van de vloer. Omdat de balkenlagen van de vloer vanwege afwerkingen vaak niet (goed) visueel inspecteerbaar zijn, wordt in dit geval voor het bepalen van het draagvermogen afgegaan op afgeleide kenmerken zoals doorbuiging</p>			
			€ -	€ -
03 Begane grondvloer(en)

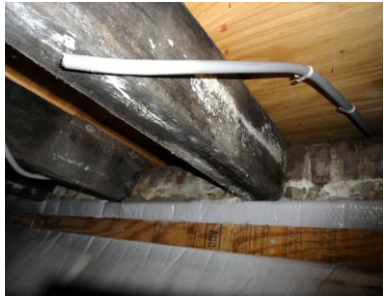
<p>houten vloer, deels zichtbaar, zie kruipruimte op de houten vloerconstructie is schimmelvorming aangetroffen, bestrijden</p> <p>vloer is deels bekleed met folie, advies verwijderen</p> <p>houten vloer plaatselijk aangetast, advies herstel</p>	<p>O € 1.000,0</p> <p>O € 500,0</p> <p>H € 1.500,0</p>

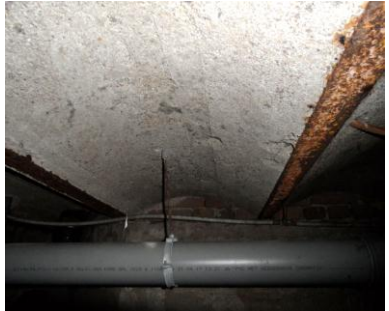
<p>deels betonconstructie met stalen liggers. De stalen liggers roesten en veroorzaken schade aan het beton</p> <p>advies, vloer isoleren (schuimen)</p> <p>waardering: 0.</p> <p>De begane grondvloer wordt, indien mogelijk ook aan de onderzijde geïnspecteerd. Voorwaarde hierbij is dat er voldoende kruipruimte aanwezig is en dat deze niet belemmerd wordt door leidingen, buizen of anderde obstakels.</p> <p>Indien een vloertype (bv Kwaaitaal) wordt aangetroffen waarbij gebreken voorkomen welke duiden op mogelijke chlooride problemen zal, indien de omvang van de schade niet is vast te stellen, altijd een specialistisch onderzoek worden geadviseerd.</p>	<p>H € 3.000,0</p> <p>N</p>		€ 600,0
			€ 6.000,0	€ 600,0

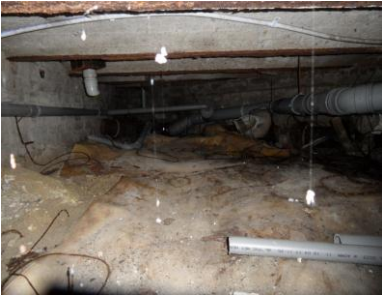
Onderdeel	constateringen en opmerkingen		directe	indirect
04 Kruipruimte

<p>tijdens de inspectie deels toegankelijk. Niet iedere ruimte onder de vloer is toegankelijk, het is aa te raden meerdere luiken aan te brengen de de vloer en de kruipruimtes als nog te laten inspecteren.</p> <p>inspcteren van de ruimte na het aanbrengen van de luiken waardering: #...</p> <p><i>Opm: De kruipruimte dient voldoende te worden geventileerd om optrekkend vocht en condens aan de onderzijde van de vloer weg te ventileren. Indien er regelmatig water in de kruipruimte staat is het aan te raden om gas- en CV-leidingen te isoleren om roestvorming te voorkomen. De leidingen dienen onder geen voorwaarde in het water te liggen.</i></p>	N	€ 1.200,0	
		O	€ 600,0	
			€ 1.800,0	€ -
05 Binnenwanden dragend

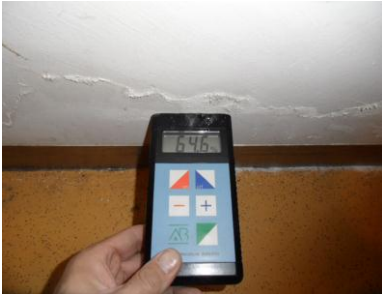
<p>wanden ter plaatsen van de kelder en de oude cellen zijn plaatselijk vochtig. Zie ook kelder (6). na het aanpassen van de keder de wanden injecteren (stelpost voor de werkzaamheden) waardering: #...</p> <p><i>Wanneer voorzetwanden tegen de binnen zijde van de buitenmuren zijn aangebracht, is dit in het algemeen gebeurd i.v.m vochtdoorslag, optrekkend vocht of heeft men de muur willen isoleren. Visueel is dan niet waarneembaar of de muur gebreken vertoont en of de bouwfysische opbouw van de wand correct is.</i></p>	N		€ 10.000,0

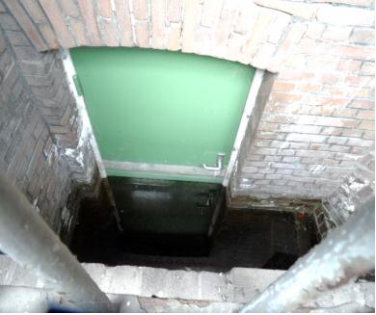
Onderdeel	constateringen en opmerkingen		directe	indirect
01 Kelder

<p>tijdens de inspectie was de kelder niet toegankelijk. Aan de achterzijde van het complex is de ingang naar de kelder zichtbaar. Deze staat vol met water.</p> <p>waarschijnlijk staat de kelder geheel onderwater, door langdurige hogevochtigheid dringt het vocht omhoog en uit zich in schimmel op de wanden, zie punt 5.5.</p> <p>het is aan te raden de kelder droog te maken om verdere vochtproblemen te voorkomen deze werkzaamheden worden uitgevoerd door een gespecialiseerd bedrijf. Het is noodzakelijk een offerte aan te vragen</p> <p>waardering: #..., !, ?</p>			
			€ -	€ -
02 Overige onderdelen				
	waardering:		€ -	€ -

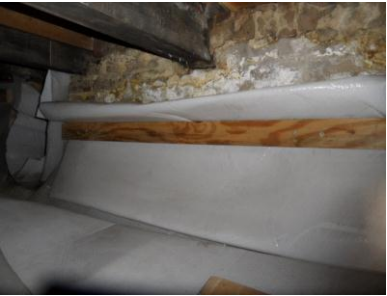
Onderdeel	constateringen en opmerkingen		directe	indirect
01 Fundering

<p>fundering is deels zichtbaar, zie punt 5.4, en tevens is een deel bekleed met folie. Advies, folie verwijderen</p> <p>funderingsmetselwerk is vochtig, advies injecteren om schade aan vloer te voorkomen</p> <p>waardering: #...</p> <p>Globaal worden twee funderingen onderscheiden: op staal of onderheid. Bij funderingen op staal wordt direct gefundeerd op een gronslag met voldoende draagkracht of op grondverbetering. Enige zetting is hierbij niet ongebruikelijk. Een onderheide woning staat op palen, ook hier kan zetting optreden doch in mindere maten. Aan de hand van scheurvorming of scheefstand is vast te stellen of de fundering stabiel is. zetting kan ontstaan kort na de nieuwbouw of door veranderingen in de ondergrond (bv bij wijziging van de grondwaterstand) en leidt meestal niet tot grote schade.</p>	<p>O € 500,0</p> <p>H € 10.000,0</p>

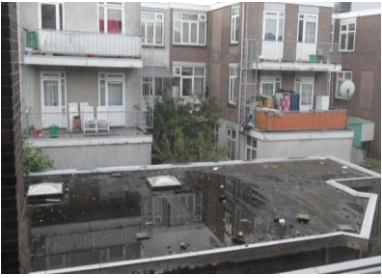
dak minutie bunker, niet opgenomen volgens opgave word de bunker gesloopt			
	waardering:		€ -	€ -
02 Gevels				
	niet opgenomen volgens opgave word de bunker gesloopt			
	waardering:		€ -	€ -
03 Vloer(en)

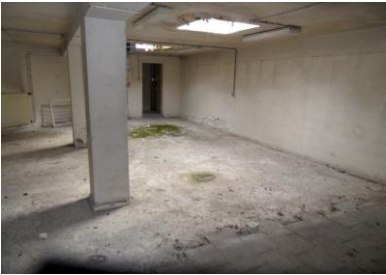
beton, niet opgenomen volgens opgave word de bunker gesloopt			
	waardering:		€ -	€ -
04 Fundering				
	niet zichtbaar, volgens opgave word de bunker gesloopt			
	waardering: Globaal worden twee funderingen onderscheiden: op staal of onderheid. Bij funderingen op staal wordt direct gefundeerd op een gronslag met voldoende draagkracht of op grondverbetering. Enige zetting is hierbij niet ongebruikelijk. Een onderheide woning staat op palen, ook hier kan zetting optreden doch in mindere maten. Aan de hand van scheurvorming of scheefstand is vast te stellen of de fundering stabiel is. zetting kan ontstaan kort na de nieuwbouw of door veranderingen in de ondergrond (bv bij wijziging van de grondwaterstand) en leidt meestal niet tot grote schade.

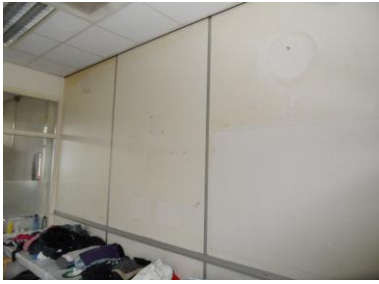
Onderdeel	constateringen en opmerkingen		directe	indirect
01 Binnen wanden

<p>deels zijn er lichte systeemwanden aanwezig, deze kunnen wanneer gewenst worden verwijderd visueel geen gebreken</p> <p>deels stenen muren aanwezig met een stucwerk afwerking aanwezig visueel geen gebreken</p> <p>waardering: +</p>		€ -	€ -
02 Binnenkozijnen en deuren

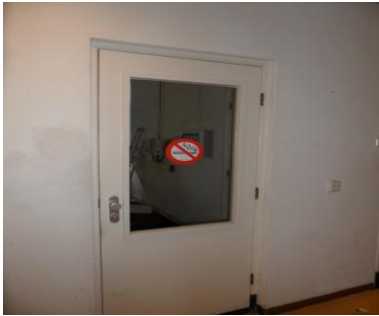
<p>houten kozijnen en deuren aanwezig, deze zijn verouderd, visueel geen gebreken vervangen is een kopers keuze</p> <p>plaatselijk stalen deuren zichtbaar van onder andere de cellen, visueel geen gebreken, verwijderen is een kopers keuze</p> <p>waardering: +</p> <p>Het binnenschilderwerk dient te worden gezien als regulier onderhoud. Daarom worden geen kosten voor dit onderdeel opgenomen.</p>		€ -	€ -
03 Trap(pen)

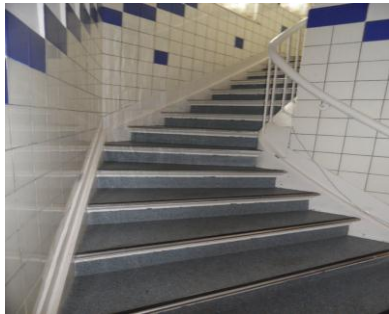
<p>houten trappen, voorzien van een oude bekleding, visueel geen gebreken</p> <p>het is een kopers keuze hoe de trappen worden afgewerkt</p> <p>waardering: +</p> <p>Trappen worden in hoofdzaak beoordeeld op gebruiksvriendelijkheid en constructieve samenhang.</p>		€ -	€ -

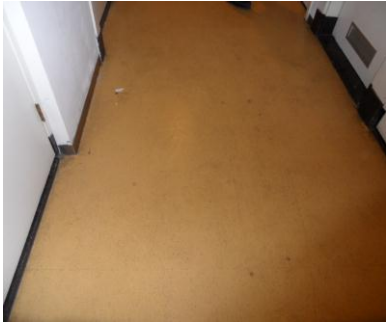
10. Afwerking				
Onderdeel	constateringen en opmerkingen		directe	indirect
01 Vloerafwerking

<p>vloer afwerking is verouderd, plaatselijk is de afwerking beschadigd en versleten. op een enkele plaats is geen afwerking meer aanwezig</p> <p>het is een kopers keuze wat er op de vloer worden aangebracht</p> <p>waardering: 0.</p>			
			€ -	€ -
02 Wandafwerking

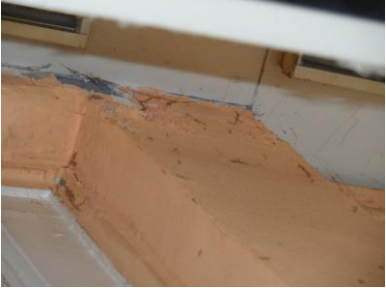
<p>wanden waren tijdens de inspectie deels bekleed</p> <p>stucwerk van de wanden is verouderd en plaatselijk beschadigd door gebruik, ouderdom en vocht schade</p> <p>stucwerk wanden van het trappenhuis het geheel opnieuw stucen van de binnenzijde van het complex is een kopers keuze</p> <p>waardering: 0.</p>	<p>H</p> <p>H</p> <p>V</p>	<p>€ 5.000,0</p> <p>€ 1.800,0</p> <p>offerte</p>	
			€ -	€ 6.800,0
03 Plafond afwerking

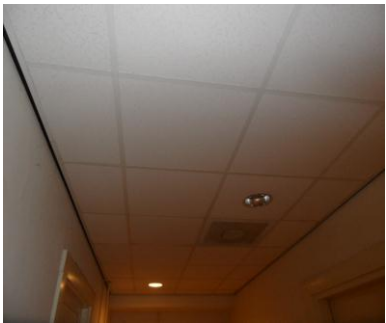
<p>het complex is grotendeels voorzien van systeemplafonds. Plaatselijk zijn de plafonds beschadigd</p> <p>het is een kopers keuze de plafonds te verwijderen en een andere plafondufwerking aan te brengen</p> <p>waardering: 0.</p>	H	€ 1.000,0

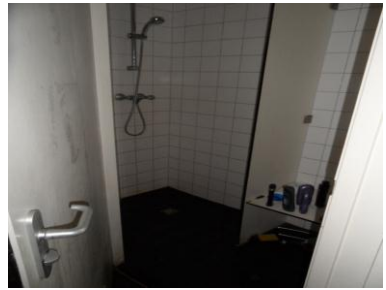
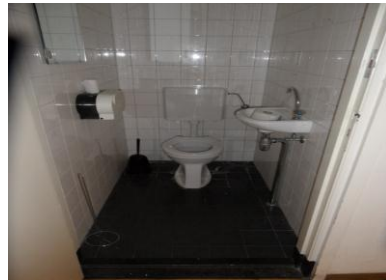
<p>er zijn meerdere toiletten en douche gelegenheden in het complex. Het is niet bekend wat de nieuwe indeling word en waar de nieuwe sanitaire voorzieningen zullen worden aangebracht.</p> <p>tijdens de inspectie is er geconstateerd dat er bij meerdere douche gelegenheden schade is aan het kit en tegelwerk. Als deze worden behouden moet dit minimaal worden hersteld</p> <p>toiletten zijn verouderd, visueel geen gebreken renovatie van het sanitair is een kopers keuze</p> <p>waardering: 0.</p>	H	€ 4.000,0	
			€ -	€ 4.000,0

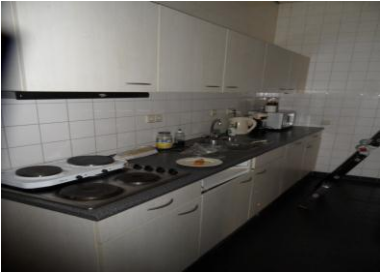
Onderdeel	constateringen en opmerkingen		directe	indirect
05 Keuken voorzieningen

<p>er zijn meerdere keukens in het complex aanwezig. Het is niet bekend wat de nieuwe indeling word en waar de nieuwe keukens zullen worden aangebracht.</p> <p>renovatie is een kopers keuze</p>			
			<p>waardering: 0.</p>	€ -
Totalen kosten afwerking			€ -	€ 11.800,0

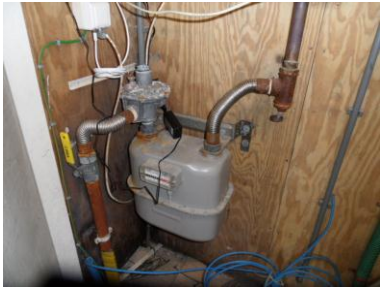
<p>tijdens de inspectie is de functionaliteit van de installatie niet beoordeeld</p> <p>leidingen zijn niet geheel zichtbaar, geadviseerd word om de leidingen preventief te laten afpersen</p> <p>als de indeling van het complex bekend is moeten de leidingen worden aangepast en verlegd</p> <p>waardering: #....</p>	N/V		offerte
08 Electrische installatie

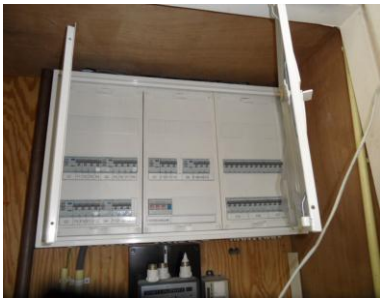
<p>tijdens de inspectie is de functionaliteit van de installatie niet beoordeeld meterkast, visueel geen gebreken</p> <p>als de indeling van het complex bekend is moeten de installatie worden aangepast en verlegd</p> <p>(meterkast word visueel geïnspecteerd, groepen indeling word niet beoordeeld)</p> <p>waardering: #...</p> <p><i>Opm: Zekeringen en aardlekschakelaars zijn niet op hun werking getest en de aarding is niet doorgemeten. Indien er minder dan 4 groepen aanwezig zijn, wordt geadviseerd het aantal groepen uit te breiden. Kosten hiervoor zijn niet in deze rapportage opgenomen.</i></p>	N/V		offerte
